Comune di Valeggio sul Mincio

Elaborato
R2

Piano degli Interventi n.3

**Fabbricati non più funzionali
al fondo agricolo**

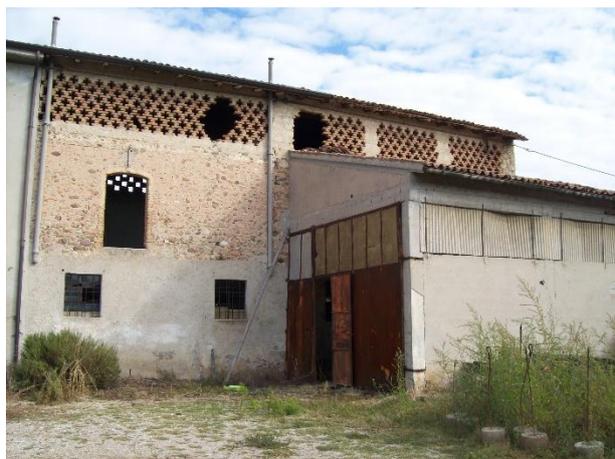
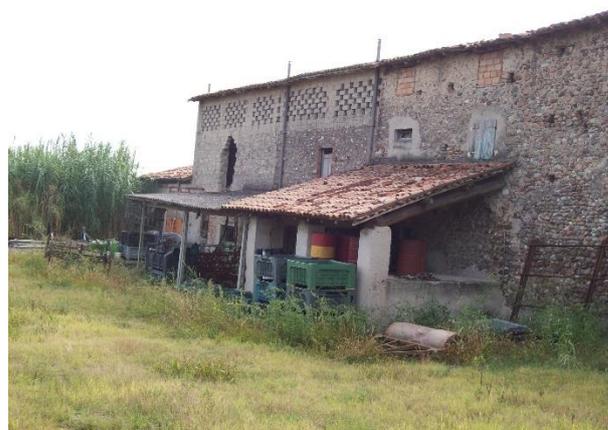
RILIEVO FOTOGRAFICO

Così come riportato nella relazione redatta dal Agr.Sergio Spada, l'immobile risulta essere costituito da una civile abitazione con annesso rustico, sviluppata su due piani, destinata in passato al ricovero di animali, attrezzi agricoli, scorte e deposito, accatastanti sub 6, il sub 7 ed il sub 8 Il fabbricato presenta una superficie coperta di 558 mq e un volume esistente fuori terra di 3.175 mc.

- è in condizioni di manutenzione e conservazione pessime. Necessita di interventi soprattutto di manutenzione straordinaria e dunque non utilizzabile;
- i terreni che costituiscono il fondo rustico su cui il fabbricato stesso di limitata entità non possono costituire il capitale fondiario di un'azienda agricola. Infatti questa, in capo alla proprietà, non esiste;
- è obsoleto. Infatti le sue caratteristiche costruttive non consentono un razionale utilizzo anche nell'ipotesi che esistesse un'azienda agricola;
- a causa delle sue "condizioni" non viene da molto tempo utilizzato.

Possibilità di demolizione e ricostruzione (viste le condizioni fatiscenti dell'edificio). Possibilità di ricomposizione volumetrica dei fabbricati censiti al Fg. 578 sub 7 e 8 purché si ricompatti il perimetro, con adeguamento alla tipologia edilizia degli edifici rurali . Demolizione senza recupero volumetrico del wc esterno facente parte del Fg. 578 sub 8.

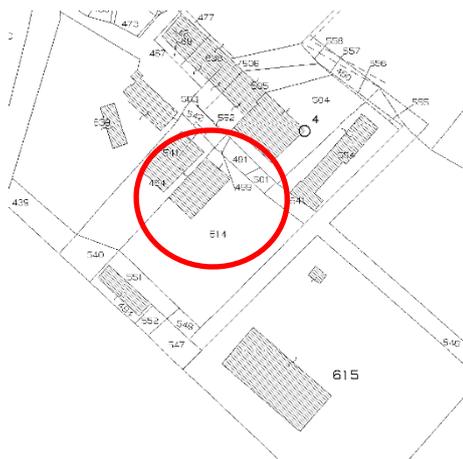
<p>ESTRATTO MAPPA CATASTALE</p>

<p>ZONA TERRITORIALE OMOGENEA E</p> <p>FASCIA DI RISPETTO:</p> <p>STRADALE <input type="text"/></p> <p>FLUVIALE <input type="text"/></p> <p>D.Lgs. 490/99 <input type="text"/></p>	<p>FOGLIO <u>07</u></p> <p>MAPPALE <u>614</u></p> <p>LOTTO DI PERTINENZA <u>1779,27</u> mq</p>

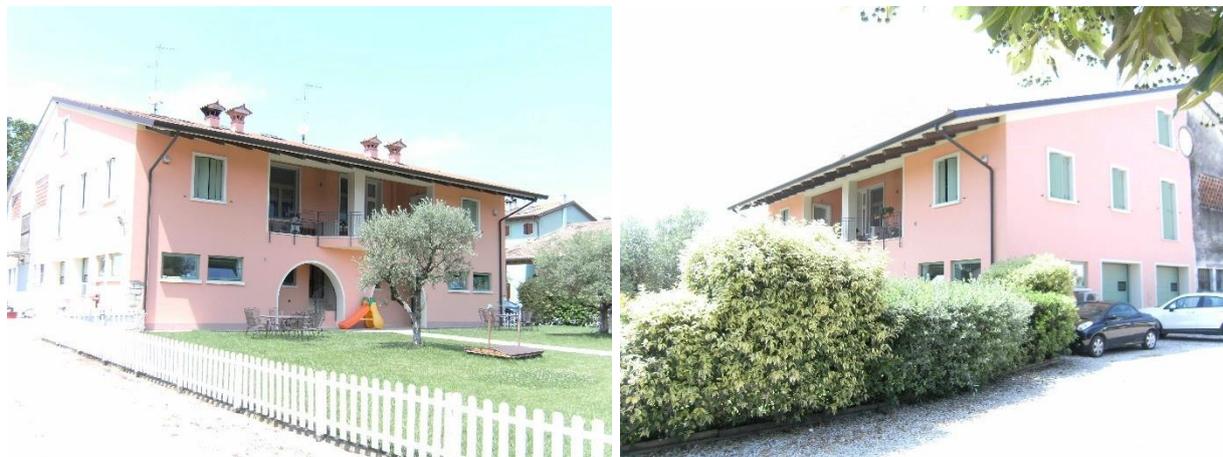
RILIEVO FOTOGRAFICO

La relazione redatta dal P.A.Bellamoli Stefano evidenzia: l'edificio in oggetto è costituito da un piano terra, un piano primo e secondo con latezza di gronda di 7,00 m e una superficie coperta di 224,73 mq. L'edificio risulta recentemente ristrutturato tra l'anno 2009 e 2010 con P.D.C.11810 del 10/04/2009 e D.I.A. del 12/06/2010. L'edificio doveva originariamente essere adibito ad agriturismo, ma a causa di motivi familiari l'attività non è mai iniziata e attualmente il fabbricato sito sul foglio 7 mappale 614 risulta essere accatastato con categoria D/10.

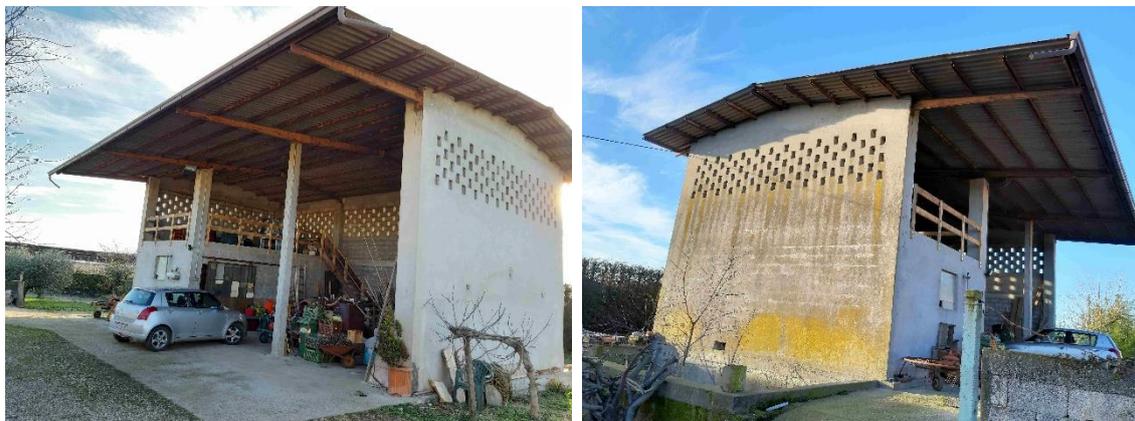
RILIEVO FOTOGRAFICO

Nella relazione redatta dal P.A. Luca Trentini, il fabbricato 2 in oggetto realizzato nel 1984 è costituito da una struttura pilastri in c.a e murature di tamponamento, con copertura in struttura metallica e lastre di fibro-cemento. Il fabbricato è sito al foglio 55 mappale 247 sub.6 e una superficie totale di 98 mq e un'altezza pario a 6,00 m per un volume totale fuori terra di 588 mc. L'edificio era originariamente destinato a stalla e ricovero attrezzi e foraggio, ma risulta da molti anni l'attività risulta dismessa.

Caratteri dimensionali esistenti	Quantità	Destinazione d'uso esistente
Piano Seminterrato	-	
Piano Terra	98 mq	Stalla, deposito attrezzi
Piano Primo	-	
Piano Secondo	-	
Altezza max gronda	6,00 m	
Volume fuori terra	588 mc

Obbligo eventuale smaltimento coperture con amianto . Previsione delle necessarie opere di urbanizzazione

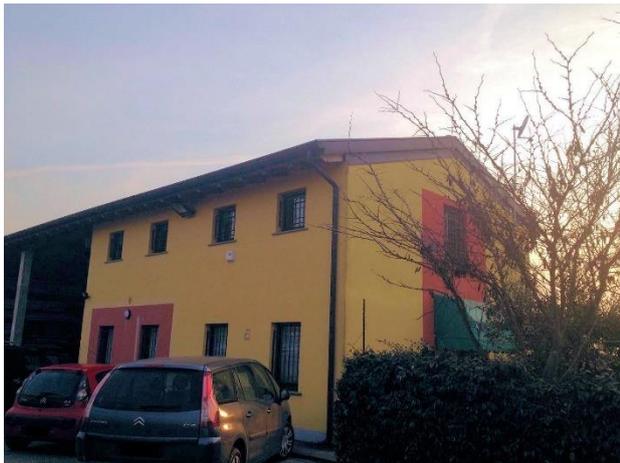
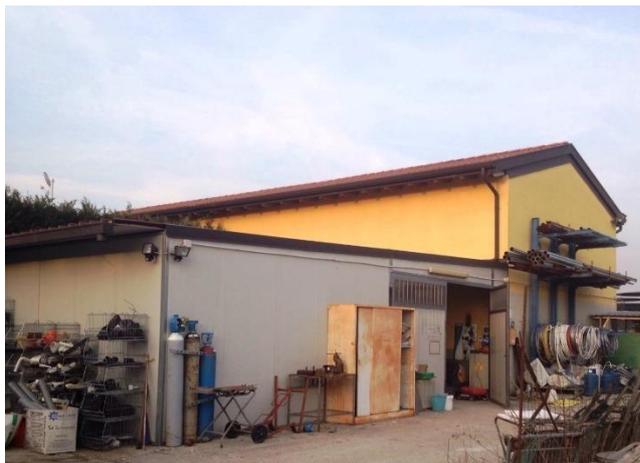
RILIEVO FOTOGRAFICO

Nella relazione redatta dal P.A.Luca Trentini, il fabbricato 1 in esame è realizzato con pilastri in c.a. e tamponature in laterizio, la struttura del tetto è realizzata in travi e tavolato in legno e copertura in coppo.

Il fabbricato sito al foglio 55 mappale 529 sub.1 e 2 è costituito:

sub.1 - da un ripostiglio, servizi igienici, spogliatoio, uffici, per una superficie totale di 92,20 mq;

sub.2 - da due magazzini, uno adibito a ricovero attrezzi agricoli con superfici di 93 mq e il secondo della superficie di 92 mq.

La superficie totale è dunque pari a 277,20 mq e un volume di 1.369,94 mc.

NOTE
Obbligo eventuale smaltimento coperture con amianto . Previsione delle necessarie opere di urbanizzazione

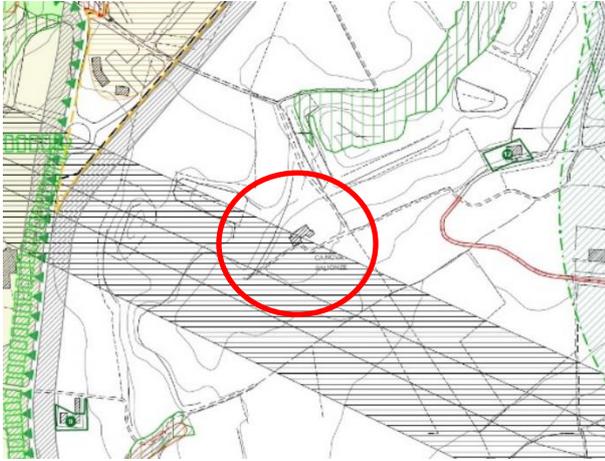
ESTRATTO P.I. in scala 1: 5000

LOCALITÀ EDIFICIO N°	Via casa Cà Nova n. 40 73
---	---------------------------------------	--

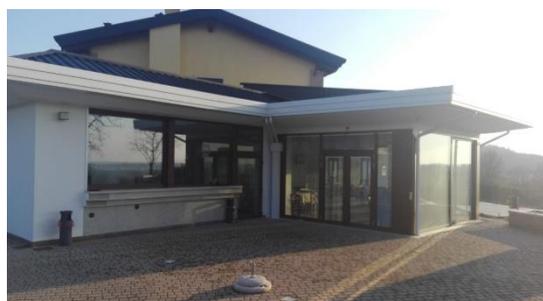
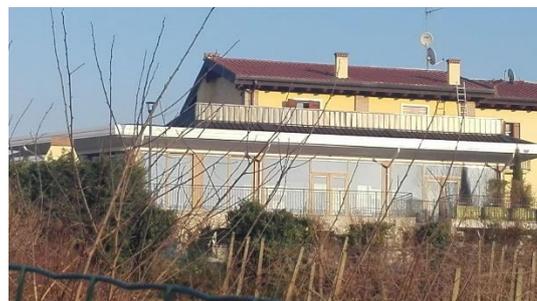
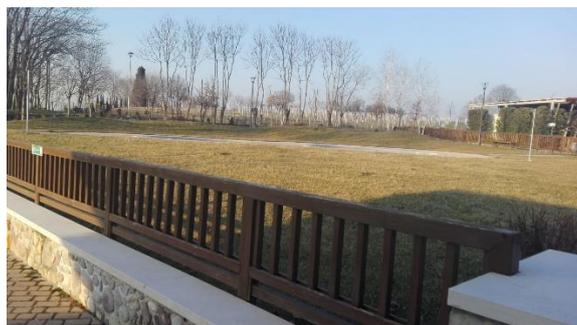
RILIEVO FOTOGRAFICO

Così come riportato nella relazione redatta dal Dott.agr.Baldo Gabriele, il fabbricato in esame è realizzato con pilastri in c.a. e tamponature in laterizio per una superficie coperta di 250 mq.
