Comune di VALEGGIO SUL MINCIO – VR

PEBA

Piano per l'Eliminazione delle **B**arriere **A**rchitettoniche

EDIFICI

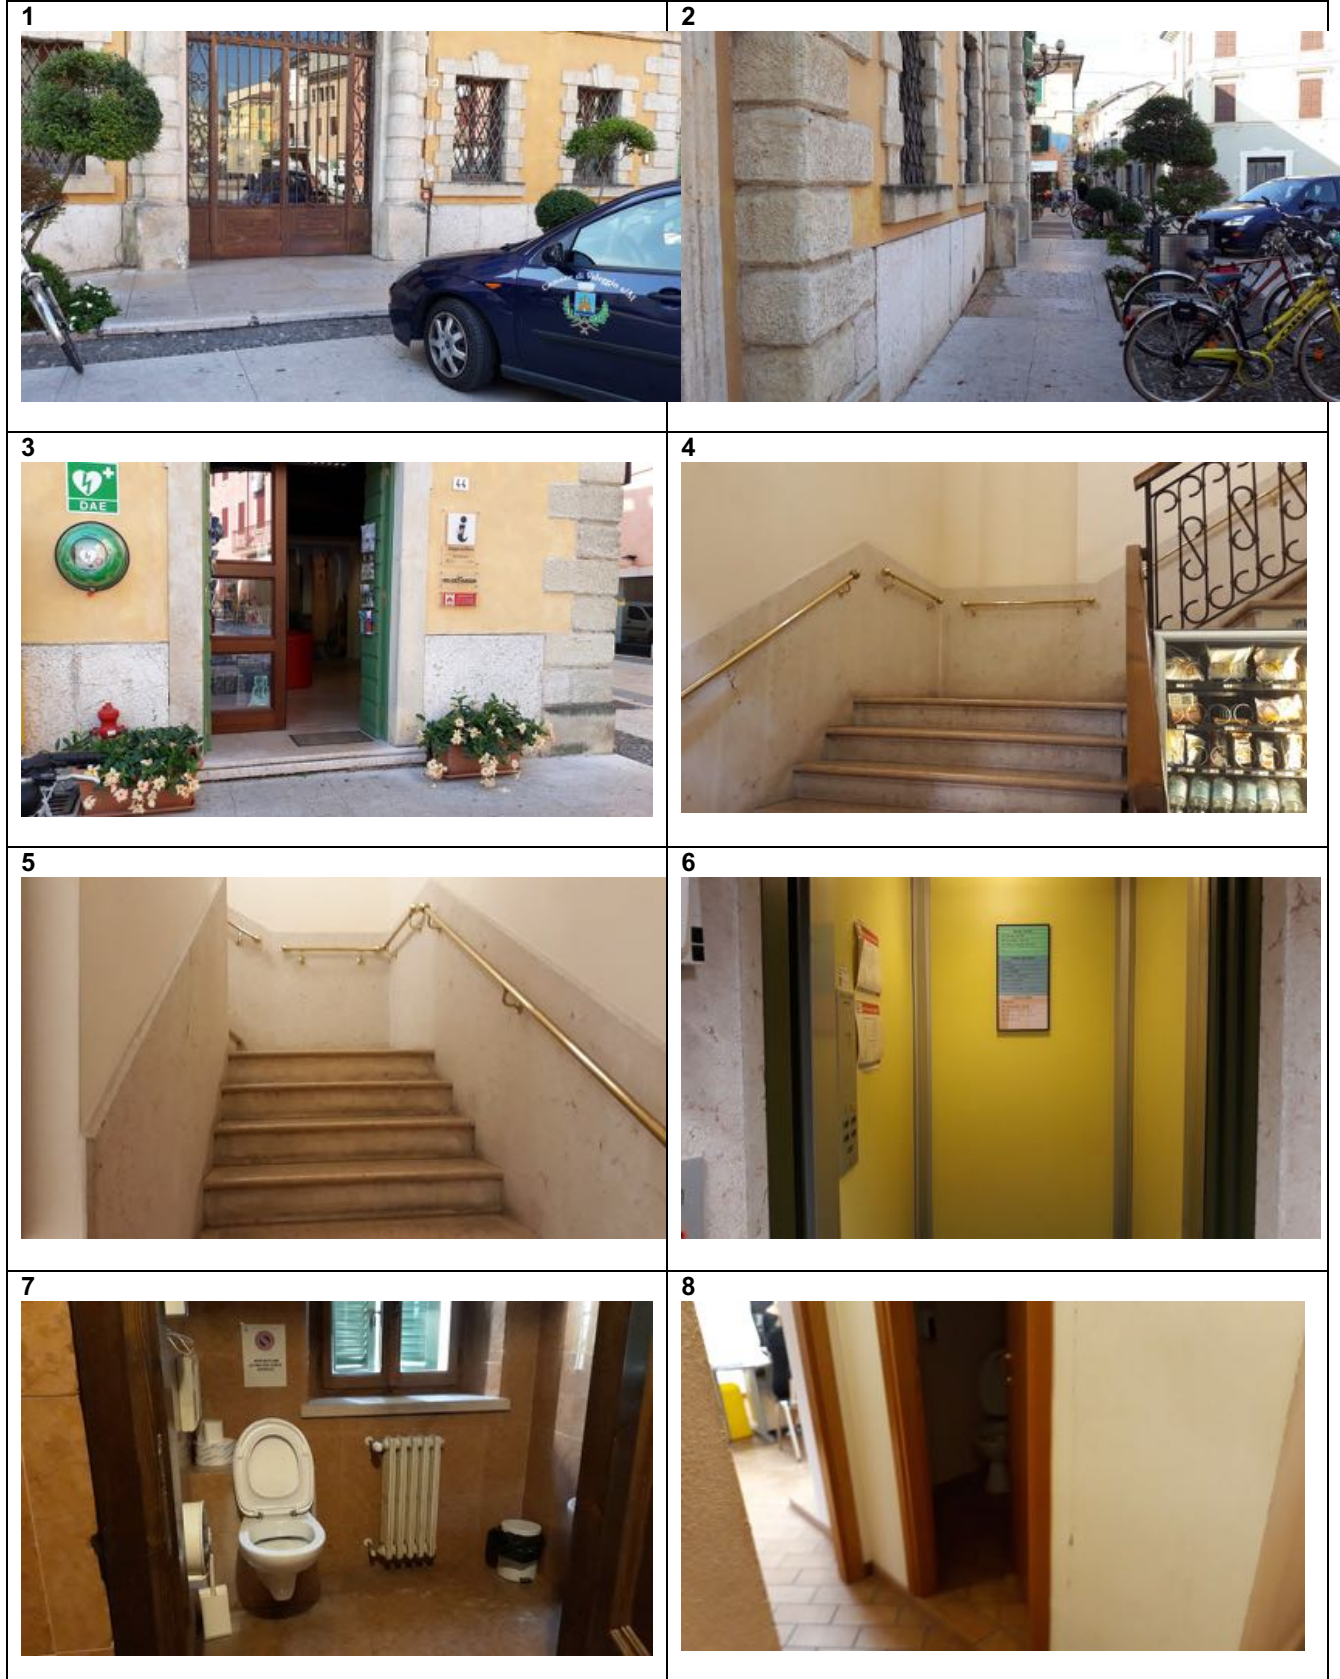
RIFERIMENTI FOTOGRAFICI

Barriera	Tipo di intervento
ACCESSO EDIFICIO	<ul style="list-style-type: none"> Edificio privo di sistema di chiamata con portone di accesso a spinta con forte pressione Rampa di accesso esterno priva di corrimano Ufficio turismo non accessibile con gradino h.12cm (accessibile dall'interno per i dipendenti) 	<ul style="list-style-type: none"> Installare meccanismo di apertura automatica portone di accesso Installare corrimano su rampa esterna Installare rampa esterna per ufficio turismo Predisporre parcheggio riservato di fronte al Municipio
SERVIZIO IGIENICO	<ul style="list-style-type: none"> P1° ala dx: servizio igienico a norma 	<ul style="list-style-type: none"> Attrezzare servizio igienico con accessori a norma
COLLEGAMENTI VERTICALI	<ul style="list-style-type: none"> Fine scale con corrimano senza prolungamento Presenza n.2 ascensori a norma 	<ul style="list-style-type: none"> Completare corrimano con prolungamento

PERCORSI INTERNI	<ul style="list-style-type: none"> Sala consiliare non accessibile da ala sx, ma accessibile da ala dx 	<ul style="list-style-type: none"> Posizionare segnaletica di direzione per percorso accessibile nell'atrio
CORTILE/AREE ESTERNE	→ vedi rilievo spazi urbani	-
ALTRO	<ul style="list-style-type: none"> Sportello informativo atrio non accessibile (h.110cm) 	<ul style="list-style-type: none"> Adattare murario per abbassamento sportello

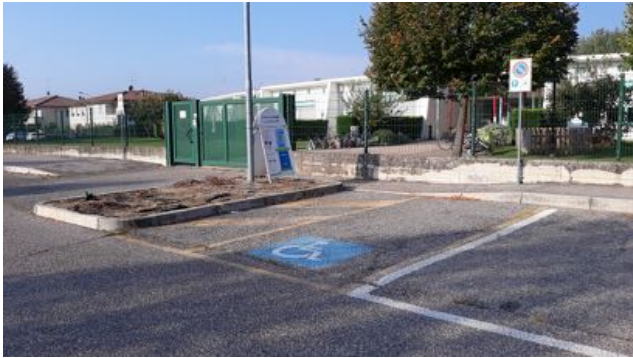
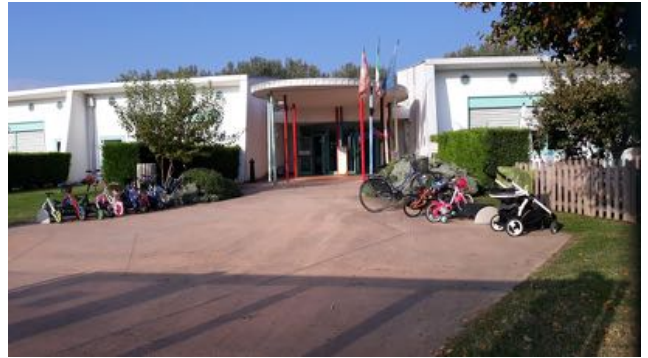
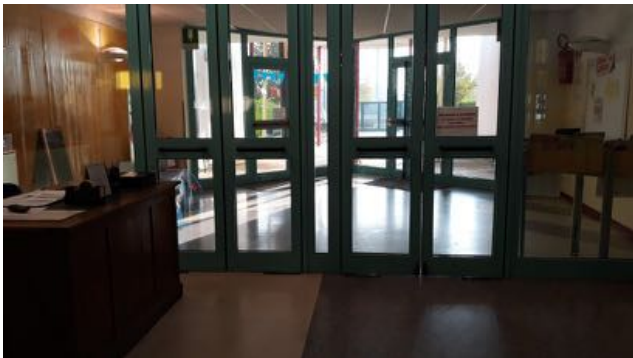
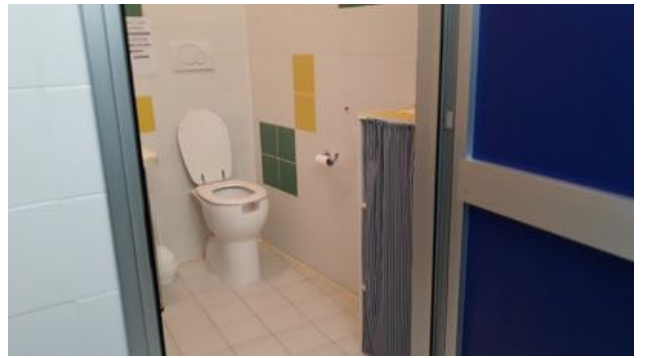
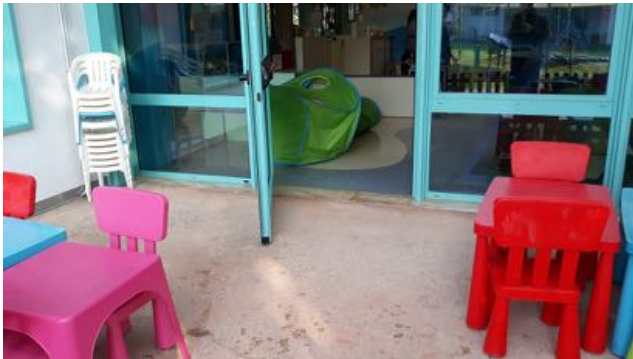
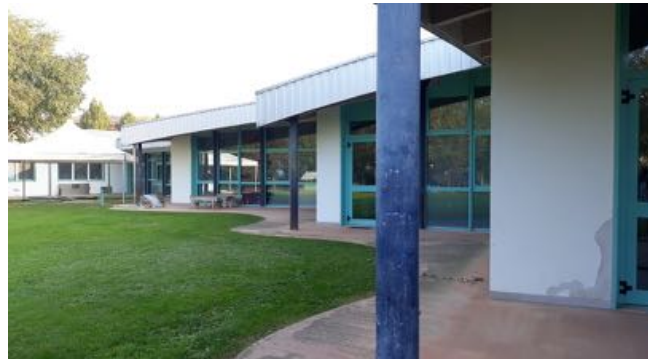
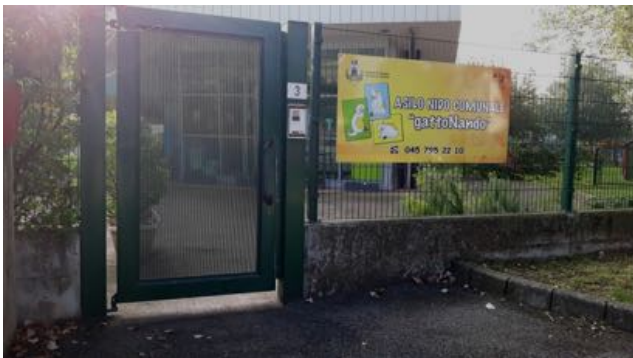
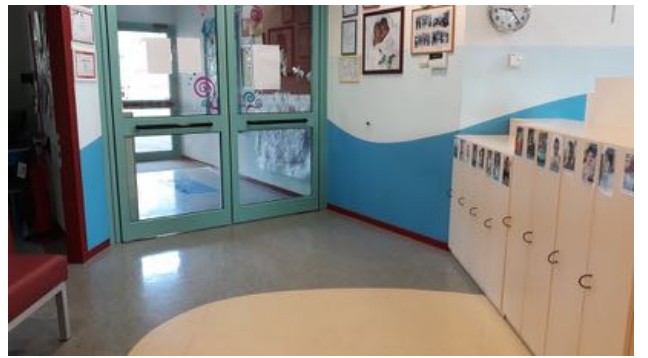
RIFERIMENTI FOTOGRAFICI

Barriera	Tipo di intervento
ACCESSO EDIFICIO	<ul style="list-style-type: none"> Edificio accessibile con sistema di chiamata non a norma (h.130cm) Materna: porte di accesso a spinta con forte pressione (apertura gestita dal personale) 	<ul style="list-style-type: none"> Modificare altezza campanello
SERVIZIO IGIENICO	<ul style="list-style-type: none"> Materna: servizio igienico con accessori non a norma (maniglioni) Spogliatoi personale: servizio igienico con accessori non a norma (maniglioni) 	<ul style="list-style-type: none"> Attrezzare servizi igienici con accessori a norma (maniglioni)
COLLEGAMENTI VERTICALI	-	-
PERCORSI INTERNI	<ul style="list-style-type: none"> A norma 	-
CORTILE/AREE ESTERNE	<ul style="list-style-type: none"> Giochi su prato non accessibili 	-
ALTRO	-	-

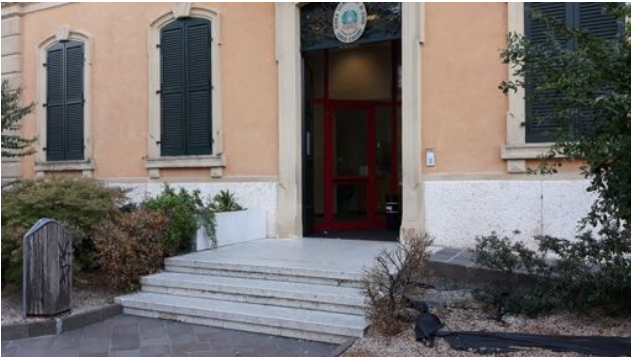
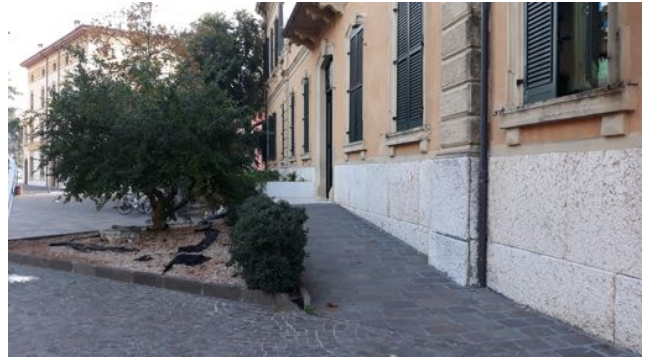
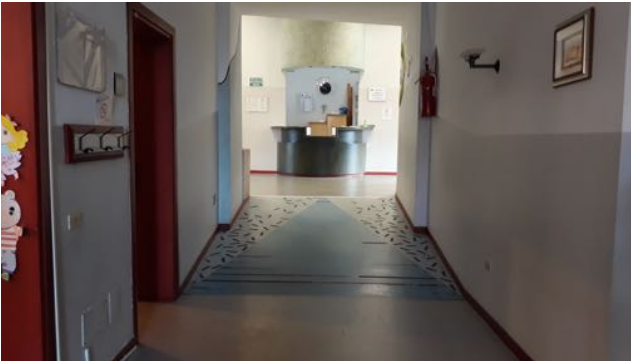
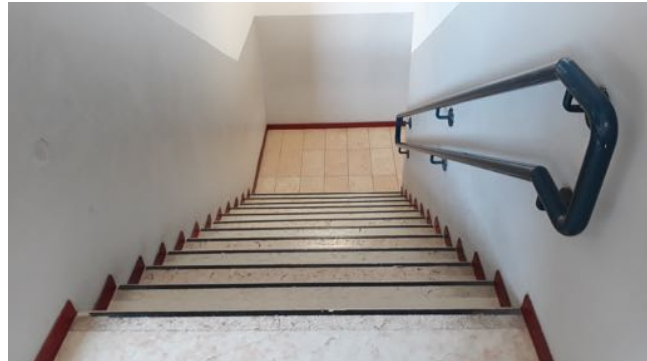
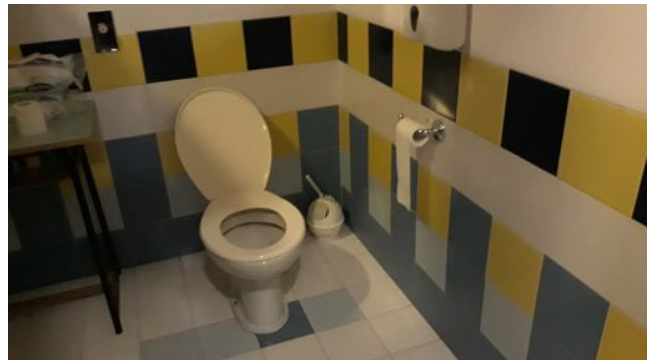
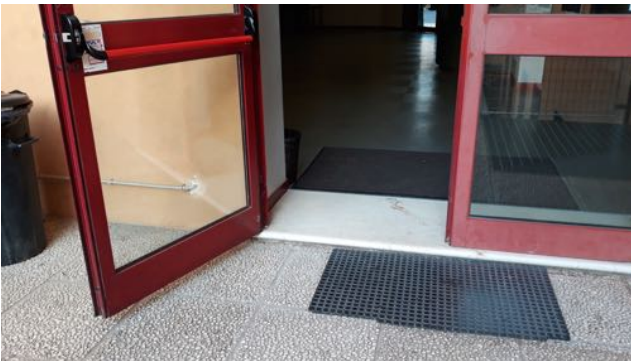
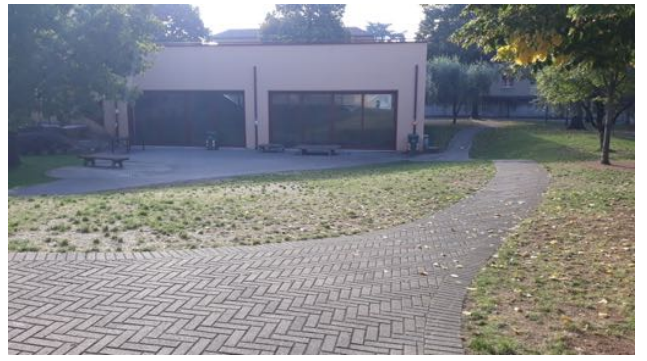
RIFERIMENTI FOTOGRAFICI

Barriera	Tipo di intervento
ACCESSO EDIFICIO	<ul style="list-style-type: none"> Edificio accessibile con sistema di chiamata non a norma (h.130cm) Rampa di accesso esterna senza corrimano 	<ul style="list-style-type: none"> Modificare altezza campanello Installare corrimano su rampa esterna
SERVIZIO IGIENICO	<ul style="list-style-type: none"> Servizio igienico privo di accessori a norma (P1°) 	<ul style="list-style-type: none"> Attrezzare servizio igienico con accessori a norma (P1°)
COLLEGAMENTI VERTICALI	<ul style="list-style-type: none"> Presenza corrimano su un solo lato Fine scale con corrimano senza prolungamento Presenza ascensore a norma 	<ul style="list-style-type: none"> Installare nuovo corrimano e prolungare corrimano esistente
PERCORSI INTERNI	<ul style="list-style-type: none"> PT: dislivello tra atrio e direzione didattica con rampa senza corrimano P1°: piano su due livelli connessi da una rampa con servoscala 	<ul style="list-style-type: none"> Installare corrimano su rampa PT Installare corrimano su lato opposto al servoscala

CORTILE/AREE ESTERNE	<ul style="list-style-type: none"> Accesso dall’atrio sul cortile con soglia h.3cm Pavimentazione esterna con sconnessioni puntuali 	<ul style="list-style-type: none"> Rifacimento puntuale pavimentazione esterna in betonelle

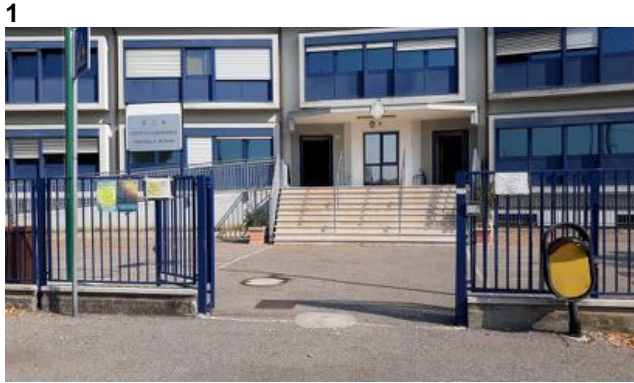
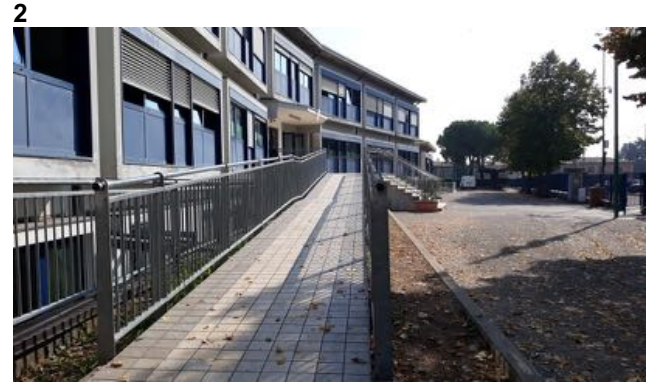
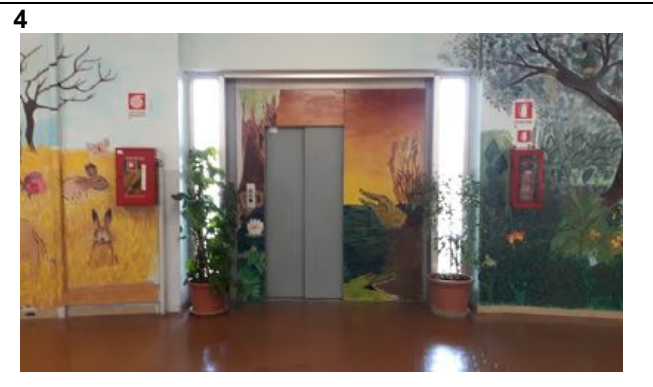
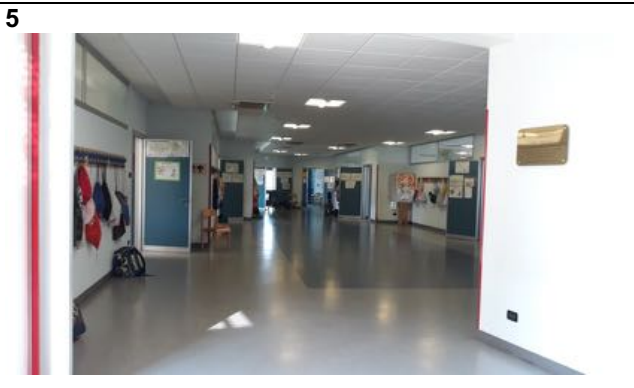
RIFERIMENTI FOTOGRAFICI

Barriera	Tipo di intervento
ACCESSO EDIFICIO	<ul style="list-style-type: none"> Edificio accessibile con sistema di chiamata non a norma (h.130cm) 	<ul style="list-style-type: none"> Modificare altezza campanello
SERVIZIO IGIENICO	<ul style="list-style-type: none"> A norma 	-
COLLEGAMENTI VERTICALI	<ul style="list-style-type: none"> Presenza corrimano su un solo lato Fine scale con corrimano senza prolungamento Presenza ascensore a norma 	<ul style="list-style-type: none"> Installare nuovo corrimano e prolungare corrimano esistente
PERCORSI INTERNI	<ul style="list-style-type: none"> A norma 	-
CORTILE/AREE ESTERNE	<ul style="list-style-type: none"> Cortile parzialmente accessibile per tratti in ghiaia 	-
ALTRO	-	-

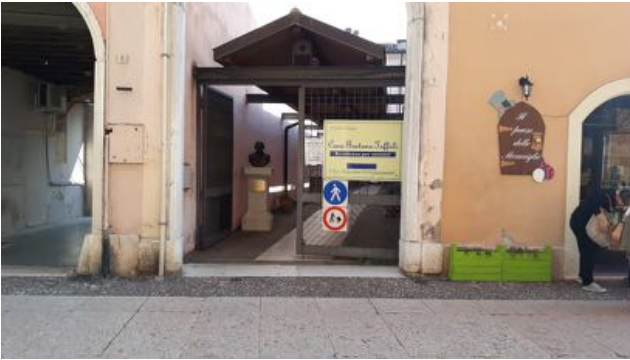
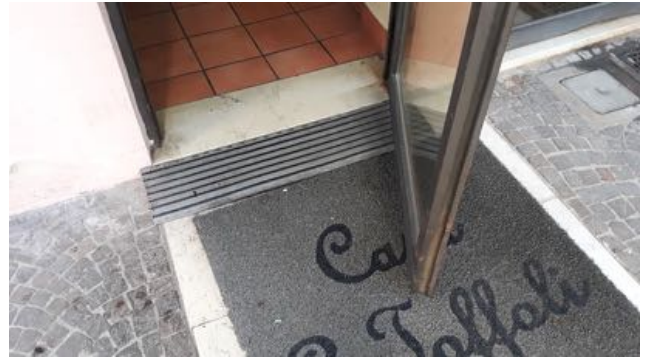
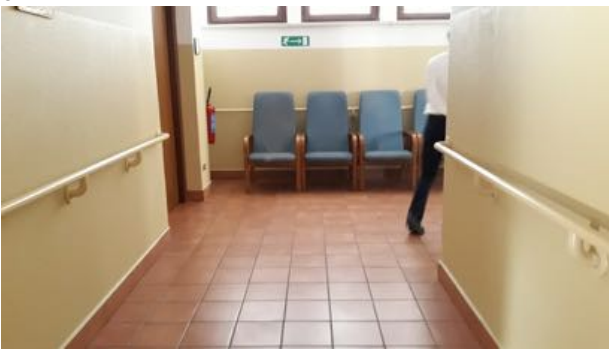
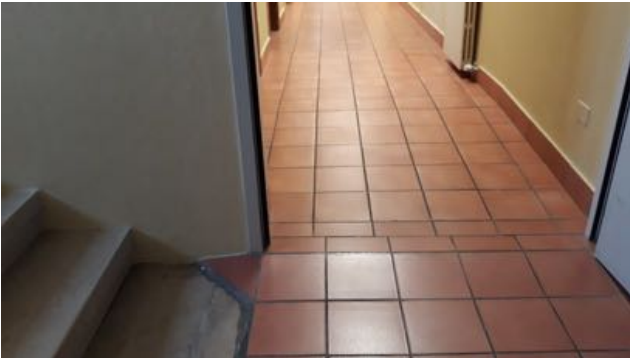
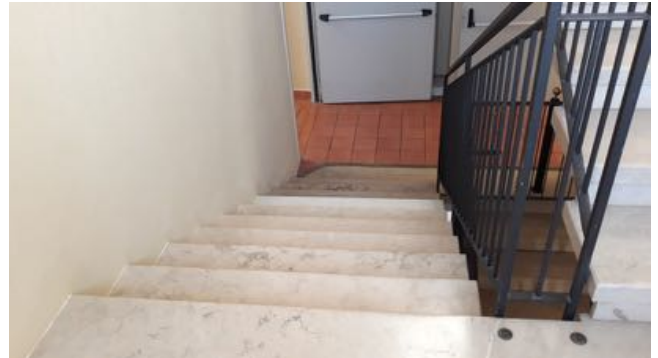
RIFERIMENTI FOTOGRAFICI

Barriera	Tipo di intervento
ACCESSO EDIFICIO	<ul style="list-style-type: none"> Edificio accessibile con sistema di chiamata non a norma (h.130cm) 	<ul style="list-style-type: none"> Modificare altezza campanello
SERVIZIO IGIENICO	<ul style="list-style-type: none"> PT: a norma, ma occupato da attrezzature P1°: a norma, per degenti e visitatori 	-
COLLEGAMENTI VERTICALI	<ul style="list-style-type: none"> Presenza corrimano su un solo lato Fine scale con corrimano senza prolungamento Cancelletti sulle scale per la sicurezza dei degenti Presenza ascensore a norma 	<ul style="list-style-type: none"> Installare nuovo corrimano e prolungare corrimano esistente
PERCORSI INTERNI	<ul style="list-style-type: none"> Corridoi accessibili ma con dislivelli tra le due ali dell'edificio 	<ul style="list-style-type: none"> Segnalare su pavimento cambi di livello con adesivi colorati
CORTILE/AREE ESTERNE	-	-
ALTRO	-	-

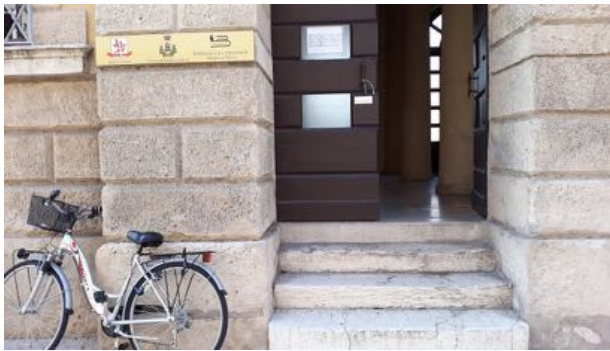
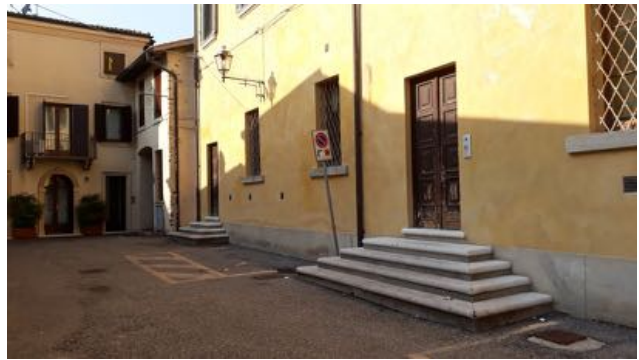
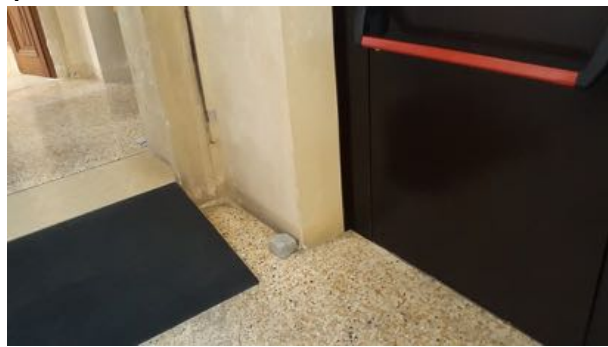
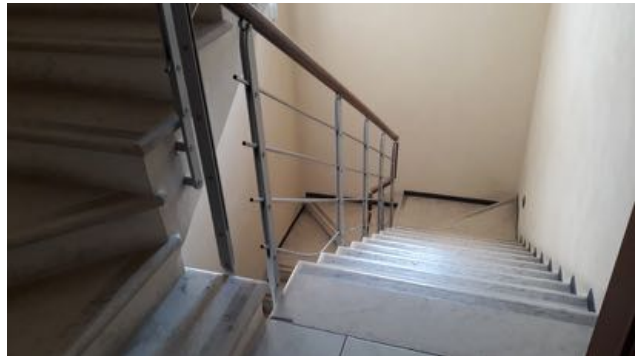
RIFERIMENTI FOTOGRAFICI

Barriera	Tipo di intervento
ACCESSO EDIFICIO	<ul style="list-style-type: none"> • Accesso via Murari: non accessibile e privo di corrimano • Accesso vicolo Borromeo: a norma ma non segnalato 	<ul style="list-style-type: none"> • Posizionare insegna identificativa edificio su via Murari • Posizionare segnaletica con indicazioni per ingresso accessibile • Installare corrimano su scalini esterni via Murari
SERVIZIO IGIENICO	<ul style="list-style-type: none"> • A norma (piano terra) 	-
COLLEGAMENTI VERTICALI	<ul style="list-style-type: none"> • Presenza corrimano su un solo lato • Fine scale con corrimano senza prolungamento • Presenza ascensore a norma 	<ul style="list-style-type: none"> • Installare nuovo corrimano e prolungare corrimano esistente
PERCORSI INTERNI	<ul style="list-style-type: none"> • A norma 	-
CORTILE/AREE ESTERNE	-	-
ALTRO	<ul style="list-style-type: none"> • Parcheggio riservato in via Murari, ma assente per l'accesso a norma di vicolo Borromeo 	<ul style="list-style-type: none"> • Realizzare parcheggio riservato in vicolo Borromeo

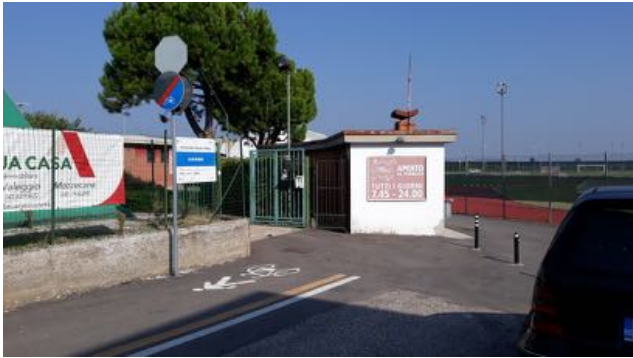
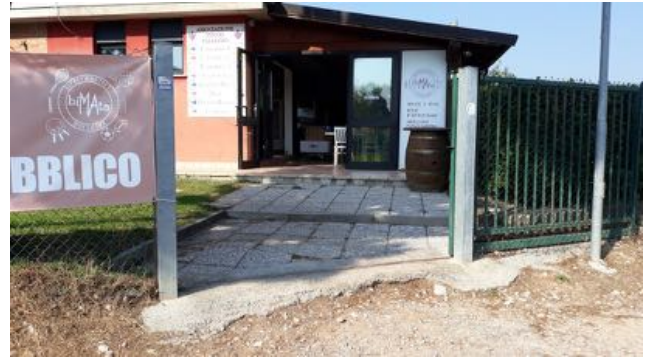
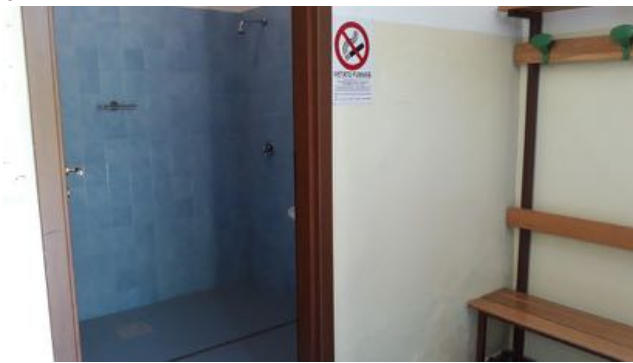
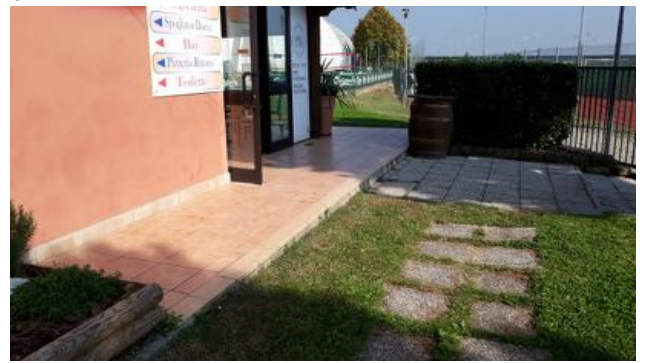
RIFERIMENTI FOTOGRAFICI

Barriera	Tipo di intervento
ACCESSO EDIFICIO	<ul style="list-style-type: none"> Accessi ai locali (bar, servizio igienico, spogliatoi) con gradino h.5cm 	<ul style="list-style-type: none"> Installare n.4 rampe di accesso ai locali
SERVIZIO IGIENICO	<ul style="list-style-type: none"> Non a norma 	<ul style="list-style-type: none"> Installare servizio igienico a norma
COLLEGAMENTI VERTICALI	-	-
PERCORSI INTERNI	-	-
CORTILE/AREE ESTERNE	<ul style="list-style-type: none"> Percorsi esterni e accesso ai campi non accessibili 	<ul style="list-style-type: none"> Installare n.2 rampe di accesso ai campi
ALTRO	-	-
